Evaluación de los Daños por Corrosión de una Estructura de Concreto Armado Expuesta a un Ambiente Costero-Industrial

Adonis Xavier Camacaro Vásquez, Luis Fernando Picón Mercado*, Miguel Antonio Sánchez Gómez, Oladis T. de Rincón

Centro de Estudios de Corrosión, Facultad de Ingeniería, Universidad del Zulia,
Maracaibo 4001, Zulia, Venezuela.

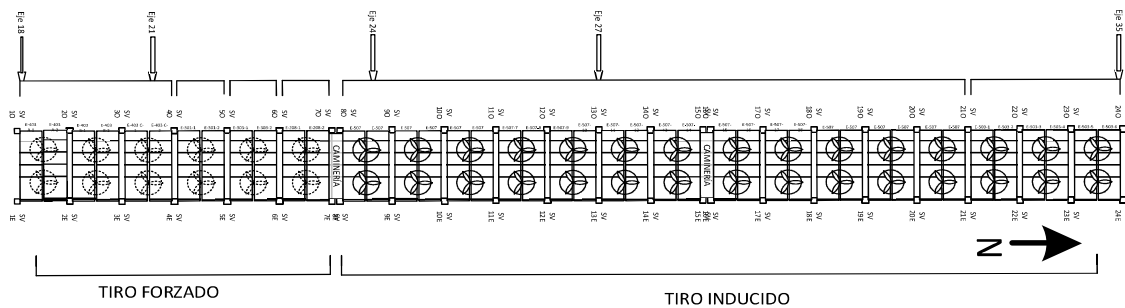
Una de las características observadas en la estructura PR-2 fue que sobre su tercer nivel, entre los pórticos 18 y 35, se encontraba un sistema de enfriamiento conformado por ventiladores de tiro forzado y tiro inducido (Figura 2), erigido desde el tercer nivel con vigas doble T. Este sistema no se encontró sobre el primer edificio (PR-1). Las muestras consistieron en 15 núcleos extraídos de puntos seleccionados de la estructura, con base al análisis del levantamiento de daños y comportamiento electroquímico observado, para zonas con y sin daños aparentes. Adicionalmente, se consideró como parte de la muestra el registro de datos del comportamiento electroquímico y daños por corrosión presentes.

Figura 2. Disposición de los ventiladores de tiro forzado e inducido a lo largo de la estructura PR-2.

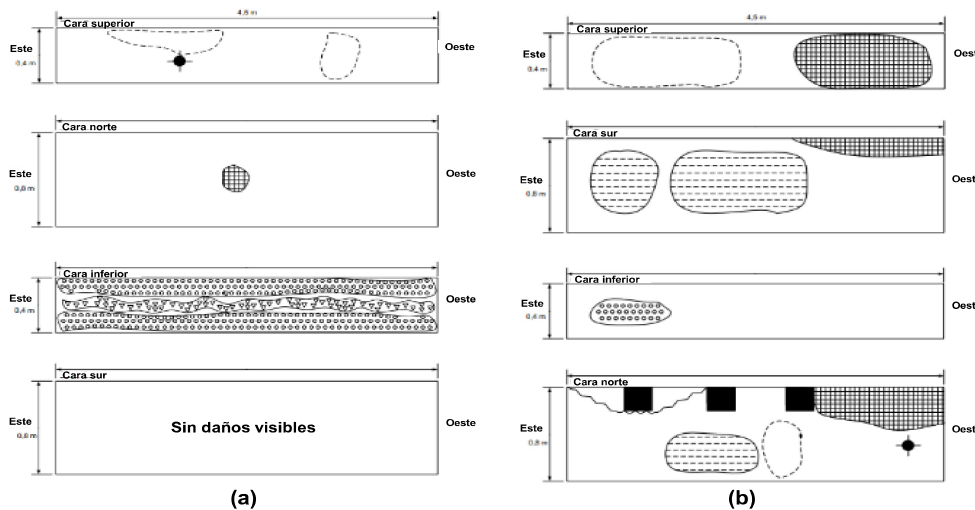
En la Figura 4 se muestra un levantamiento de daños típico para dos elementos (vigas) de la estructura evaluada. Uno de ellos revela daños leves (Figura 4a), solo pequeñas áreas fofas y manchas de humedad, mientras que el otro elemento (Figura 4b) evidencia áreas con concreto desprendido y acero expuesto, en nivel severo.

Figura 4. Levantamiento de daños de la viga transversal eje 21 lado oeste (LO) nivel 3 (a) y levantamiento de daños para la viga transversal eje 27 lado oeste en su nivel 3 (b).

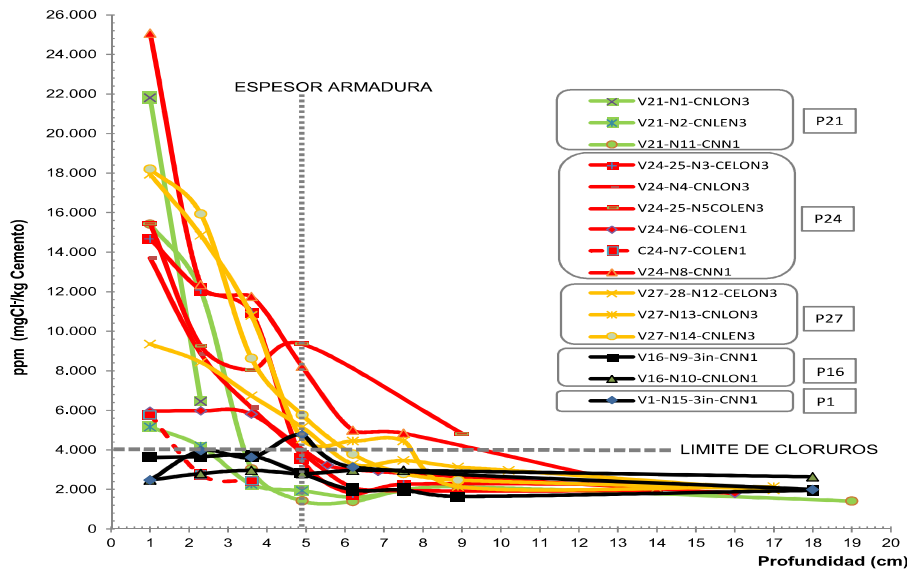
referencia (PR-1), se presentan en la Figura 5. Las concentraciones de cloruros encontradas fueron elevadas y en muchos casos superiores al umbral de cloruros de riesgo por corrosión (4000 mgCl/kg cemento) (Rincón *et al.*, 1997), incluso a profundidades mayores al espesor de recubrimiento de la armadura, suficientes para iniciar, propagar y mantener un proceso de corrosión activo del acero en estructuras de concreto armado.

Figura 5. Perfil de concentración de cloruros obtenido para todos los núcleos extraídos de la estructura de concreto armado.

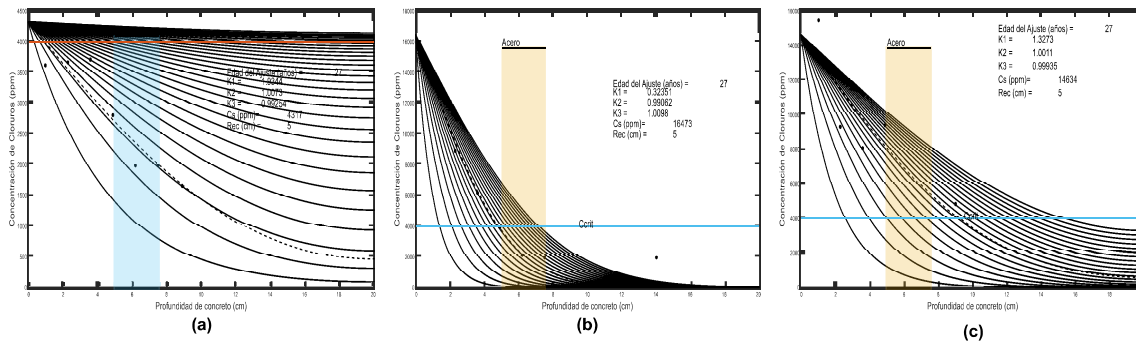
Con respecto al TICA, en la Figura 6 se muestran las estimaciones para tres núcleos extraídos de vigas transversales con notables diferencias en su levantamiento de daños, perteneciendo el núcleo 9 a una viga sin daños aparentes y los núcleos 4 y 5 a vigas con daños severos. Para identificar el TICA, es necesario encontrar la intersección entre la línea de concentración del ion cloruro en el umbral de riesgo (4000 ppm) y una de las curvas Dt justo en la zona resaltada como “armadura”. Nótese que para el núcleo 9 cada curva representa un tiempo de 10 años (Dt); por lo tanto, ese punto de intersección se encuentra a los 165 años, aproximadamente. Al restar la edad de la estructura se determina que el tiempo para que inicie el proceso es en 138 años, por lo que la estructura no presenta riesgo de corrosión por el ion cloruro en corto ni mediano plazo, mientras que para el núcleo 5 el TICA fue de 9 años, luego de construida la estructura.

Figura 6. Tiempos de iniciación de la corrosión en la armadura (TICA) obtenidos a partir de los perfiles de cloruros para los núcleos 9 (a), 4 (b) y 5 (c) con un diferencial de tiempo (Dt) igual a 10 años para el primero y 3 años para los últimos dos. Ccrit: concentración crítica, Cs: concentración superficial, Rec: recubrimiento de concreto de la armadura de acero.
