Parámetros fundamentales para una iluminación energéticamente eficiente en oficinas y áreas de trabajo

Basic Parameters for Energy-Efficient Lighting in Offices and Work Areas

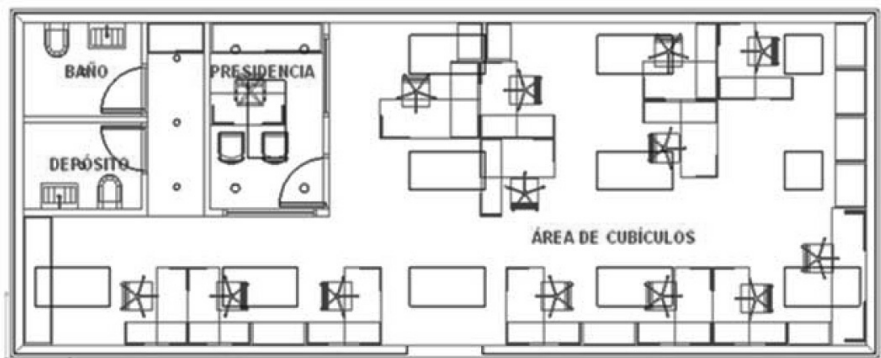
FIGURA 2. Planta distribución espacios y luminarias en el módulo de control
(Fuente: Seib, 2008).

Este módulo consiste en un espacio de oficinas de morfología rectangular y dimensiones de 3 m de altura, 13,50 m de ancho 5 m de largo y 0,80 m de altura del plano de trabajo, ubicado en la Prolongación de la Avenida Las Américas, Edificio Brunini Sector Los Monos, en Puerto Ordaz, estado Bolívar, sede de las oficinas principales de la empresa Suministro de Materiales Eléctricos C.A SUMECA. En este módulo, se localizan una oficina tipo celda (presidencia) y el resto del espacio se configura en una oficina tipo colmena (área de cubículos). En este espacio, se desempeñan un total de 14 personas en un horario de 8 horas, comprendido entre las 8 am a 12 m y 2 pm a 6 pm. Al ser una empresa dedicada al suministro de materiales eléctricos y proyectos de iluminación, el espacio fue concebido bajo criterios de eficiencia energética en esta materia que proporcione confort a todos los empleados, utilizando la más alta tecnología disponible para lograr tal fin (figura 2)".

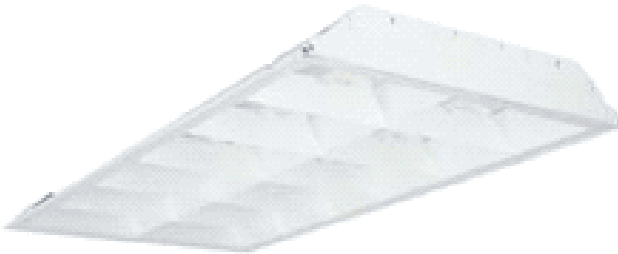
FIGURA 3. Modelo Luminaria empleada en edificio referencia
(Fuente: Lithonia Lighting, 2008).

En este sentido, el diseño de iluminación fue realizado siguiendo los lineamientos establecidos en el I.E.S.N.A Lighting Handbook (2002); las Normas COVENIN no fueron tomadas en cuenta debido a que la última revisión de las mismas se realizó en el año 1993, considerándose muy antiguas para los requerimientos lumínicos deseados (Seib, 2008). En este caso, se colocaron 10 luminarias a 3 m de altura, éstas poseen una óptica diseñada para proveer iluminación volumétrica; de esta manera se obtiene un espacio más amplio, uniformidad en el campo visual, sensación de bienestar para los empleados y minimización del efecto caverna. De igual manera, las luminarias empleaban solo 2 tubos fluorescentes T8 de 32 W lo cual garantiza una reducción del mantenimiento y la depreciación, ahorro energético y prolongación de la vida útil de los recursos y equipos utilizados (Seib, 2008) (figuras 3 y 4).

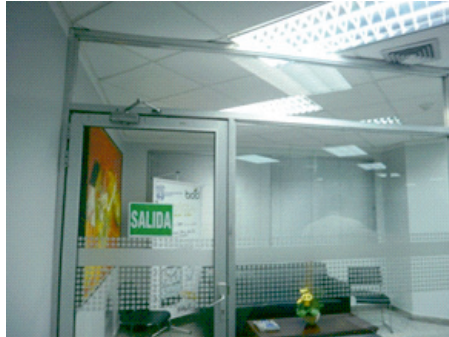
FIGURA 4. Disposición errada de las luminarias en Secretaría

Según las observaciones realizadas en sitio y en los planos de infraestructura, se destaca una disposición del sistema de iluminación discordante con las necesidades morfológicas del mismo, al estar colocadas varias luminarias justo encima de los tabiques y los perfiles de aluminio que los sostienen, lo cual indica que el sistema de iluminación se colocó antes que el mobiliario (figura 4).
