Evaluation of superficial chemical treatment to improve the performance of thermal sprayed aluminium coatings

**Nathalie Romero*, Valentina Millano, Oladis de Rincón,
Douglas Linares, Orlando Salas, Marianela Fernández, Everlyn Polo**

Abstract

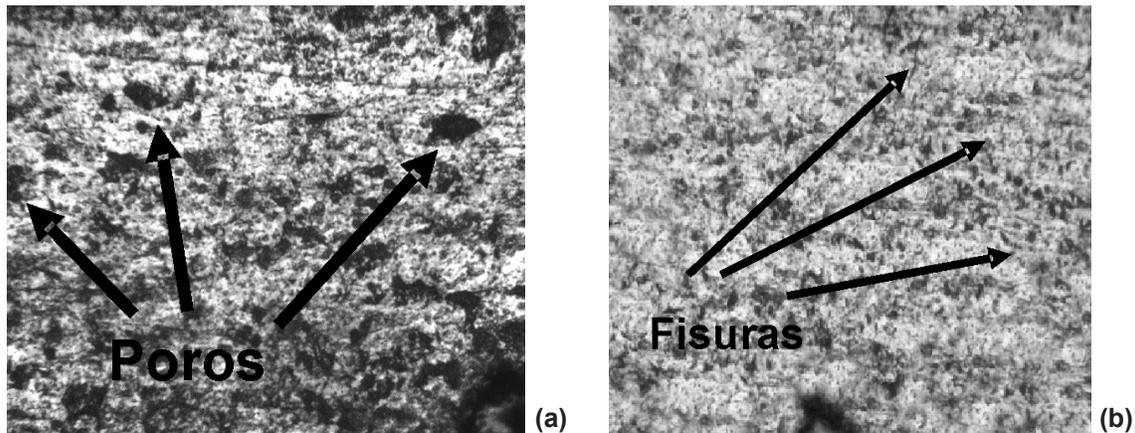
Figura 1. Micrografías de la estructura del área transversal de un termorrociado de aluminio sin exponer (200X). (a) Aspecto en forma y distribución de los poros. (b) Fisuras transversales encontradas sobre el recubrimiento.

Microestructura y mediciones de porosidad del termorrociado sin tratamiento: El análisis de la microestructura reveló zonas con porosidad abundante y de gran tamaño (Figura 1a), que facilitarían el contacto del electrolito con el sustrato, y así ocasionarían corrosión del mismo; mientras que en otras zonas presenta uniformidad y poca porosidad (Figura 1b) evidenciando el carácter heterogéneo del termorrociado. La porosidad promedio fue del 14%, la cual es comparable con el valor de 11% obtenido en investigaciones anteriores [3].

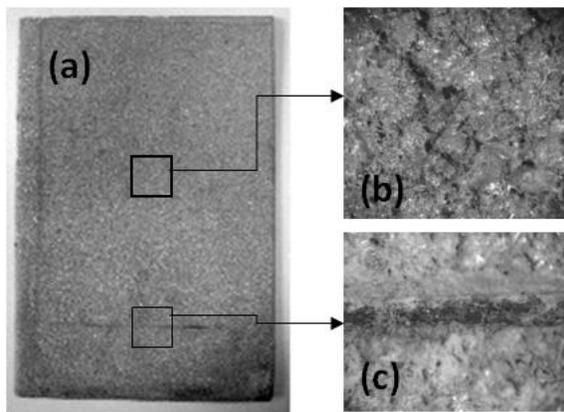
Figura 2. Probeta sin tratamiento (blanco) después de 5 meses de exposición.

Termorrociado de aluminio aplicado por el proceso de arco eléctrico. (a) Vista frontal de la probeta. (b) Detalle del recuadro indicado en (a), productos de corrosión en los poros (25X). (c) Detalle del recuadro indicado en (a) de la zona de la incisión, extremo derecho (25X).

Probeta expuesta sin tratamiento químico (Blanco): El análisis después de un período de exposición de 5 meses reveló la presencia de productos de corrosión del acero base (Figura 2a). Realizando una inspección visual con una lupa estereoscópica (a 15X de magnificación), se observó corrosión localizada en los poros del recubrimiento (Figura 2b). La morfología de los productos de corrosión en la incisión (Figura 2c), muestra corrosión del acero base y la coloración del recubrimiento se torna oscura en los alrededores de la misma,

indicando el inicio del proceso corrosivo del aluminio. Esto es evidencia de que el recubrimiento expuesto a la atmósfera, sufre corrosión localizada del acero base en los poros, pues el aluminio se pasiva (forma una película de alúmina) y no es capaz de proteger al acero [9].

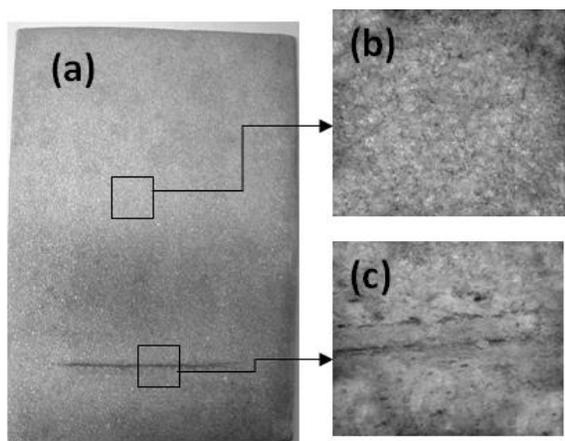
Figura 3. Tratamiento superficial de sábila después de 5 meses de exposición. (a) Vista frontal de la probeta. (b) Detalle del recuadro indicado en (a) mostrando productos de corrosión (25X). (c) Detalle del recuadro indicado en (a) en la zona de la incisión, extremo derecho (25X).

Tratamiento a base de sábila: En la vista frontal de la probeta (Figura 3a), se observó que los poros del recubrimiento fueron sellados por sus propios productos de corrosión; comportamiento que pudo ser confirmado a una mayor magnificación (Figura 3b). Este fenómeno se observó por toda la superficie de la probeta (Figura 3c). El efecto galvánico en la incisión muestra que el 100% de la misma presentó productos de corrosión del recubrimiento entremezclados con polvo atmosférico (Figura 3c); pero en la parte superior se observaron puntos localizados de corrosión que exponen el sustrato, por los cuales podría iniciarse una picadura. Sin embargo, las probetas con este tratamiento presentaron mejor protección galvánica que la observada para el blanco y el resto de los tratamientos químicos aplicados.

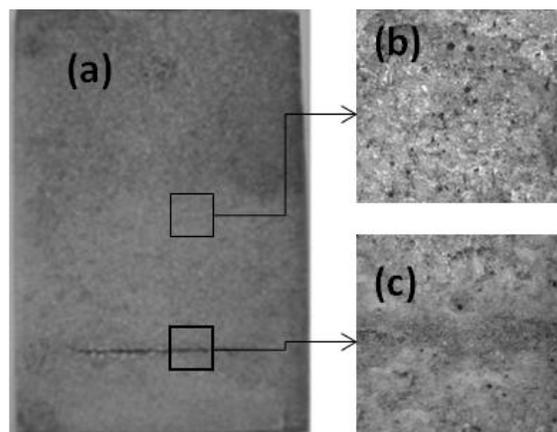
Figura 4. Tratamiento superficial de ácido sulfúrico después de 5 meses de exposición. (a) Vista frontal de la probeta. (b) Detalle del recuadro indicado en (a) mostrando productos de corrosión (25X). (c) Detalle del recuadro indicado en (a) en la zona de la incisión (25X).

Tratamiento a base de ácido sulfúrico: Las probetas ya presentan puntos de corrosión del sustrato, principalmente en la parte superior de la probeta (Figuras 4a y 4b) y en las zonas cercanas a la incisión (Figura 4c); cuya formación puede ser atribuida a posibles porosidades interconectadas, que facilitarían la difusión de los contaminantes hacia el sustrato, pero en este caso, de menor extensión en comparación con el blanco (Figuras 2b y 2c). Por su parte, el sustrato expuesto en la incisión se encuentra bajo depósitos de productos de corrosión del aluminio y polvo atmosférico (Figura 4c); lo que ha disminuido gradualmente la corrosión del acero.

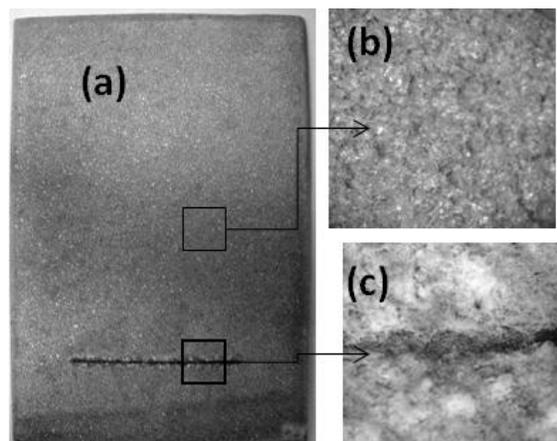
Figura 5. Tratamiento superficial de ácido fosfórico + tanino después de 5 meses de exposición. (a) Vista frontal de la probeta. (b) Detalle del recuadro indicado en (a) mostrando productos de corrosión (30X). (c) Detalle del recuadro indicado en (a) en la zona de la incisión (30X).

Tratamiento a base de ácido fosfórico + tanino: El análisis reveló la presencia de pequeños puntos de corrosión del aluminio, y parte del sustrato expuesto se encontró cubierto por productos blanquecinos, que podrían ser identificados como hidróxido de aluminio insoluble [9] (Figuras 5a y 5b); el cual cubre los poros y protege el sustrato.

En la zona de la incisión se tuvo un efecto galvánico desfavorable (Figura 5c), ya que aproximadamente el 50% de la misma se encontró cubierta por productos de corrosión del sustrato. A pesar de que son visibles los productos del aluminio en las adyacencias de la incisión, éstos no son protectores, debido a que se originan como conse-

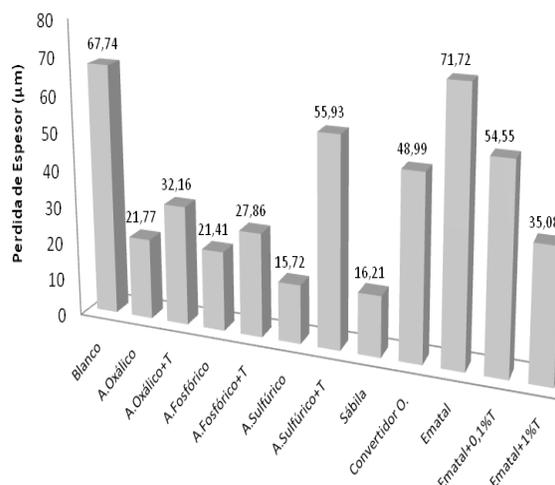
Figura 6. Pérdidas de espesor promedio para las probetas con diferentes tratamientos químicos superficiales, después de 5 meses de exposición a ensayos acelerados.

Pérdida de espesor: La máxima pérdida de espesor se registró en la probeta con tratamiento a base de Ematal, siendo de $71,73 \mu m$ aproximadamente; mientras que la mínima pérdida se registró para el tratamiento de ácido sulfúrico ($15,73 \mu m$), seguida por la obtenida con los tratamientos de sábila, ácido oxálico, ácido fosfórico y ácido fosfórico con tanino (Figura 6).

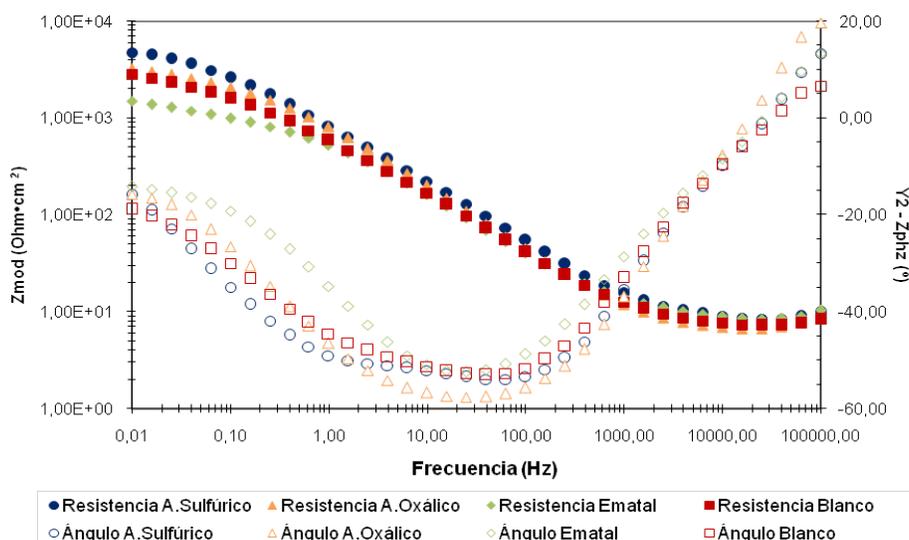
Figura 7. Diagrama de Bode para el aluminio termorrociado sobre acero al carbono, sometido a diferentes tratamientos químicos superficiales sin tanino luego de 5 meses de evaluación.

Espectroscopia de Impedancia Electroquímica (EIS): Entre los tratamientos sin tanino (Figura 7), el ácido sulfúrico mejora considerablemente las propiedades de los recubrimientos termorrociados, alcanzando un módulo de impedancia de $4,77 k\Omega \cdot cm^2$; en comparación con el valor de $2,83 k\Omega \cdot cm^2$ obtenido por el aluminio termorrociado sin tratamiento.

Por otra parte, el aporte de la solución de ácido oxálico no es significativo; mientras que la solución de ematal desmejora considerablemente las propiedades del recubrimiento, según los valores obtenidos del módulo de impedancia y del ángulo de fase para las probetas con dichos tratamientos (Figura 7).

La solución de ematal con tanino presenta un comportamiento similar al mostrado en la Figura 7, con menor resistencia al obtenido para la probeta blanco, indicando así que dicho tratamiento carece de propiedades sellantes de poros desde el punto de vista electroquímico. Igualmente, el comportamiento del termorrociado sellado con la solución de ácido sulfúrico con tanino, muestra disminución del módulo de impedancia ($1,712 \text{ k}\Omega \cdot \text{cm}^2$) y reducción del cambio de ángulo hacia valores de aproximadamente 47° , implicando la formación de productos de corrosión en el recubrimiento.

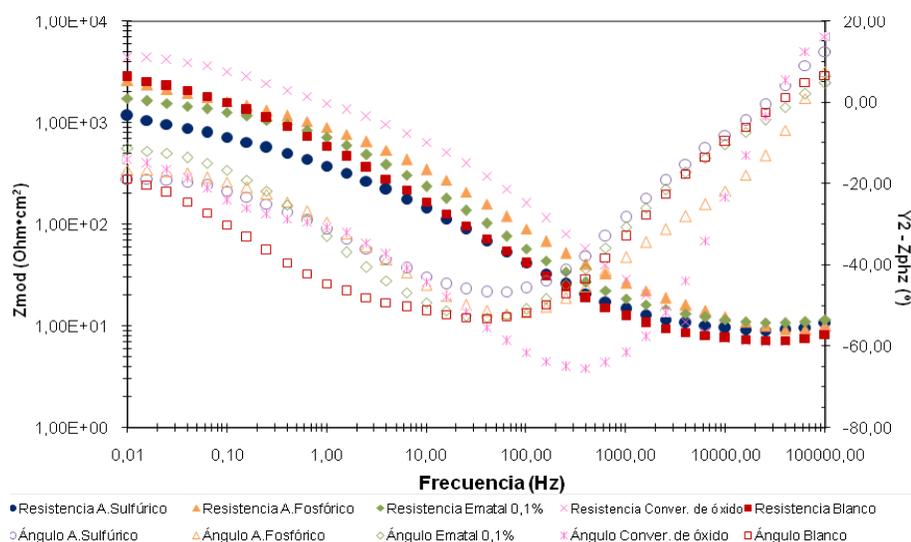
Figura 8. Diagrama de Bode para el aluminio termorrociado sobre acero al carbono, sometido a diferentes tratamientos químicos superficiales con tanino luego de 5 meses de evaluación.

En la Figura 8, se puede apreciar el desempeño de los tratamientos con tanino, donde el convertidor de óxido comercial alcanza los mayo-

res valores de resistencia, indicando así un mejor desempeño del termorrociado.

De esta manera, se puede considerar sin efecto la adición de taninos a las soluciones sellantes evaluadas, ya que para todas no solo disminuye la resistencia, sino que desmejora el comportamiento respecto al blanco. Sin embargo, el convertidor de óxido mejoró la resistencia a la corrosión como sellador del termorrociado.

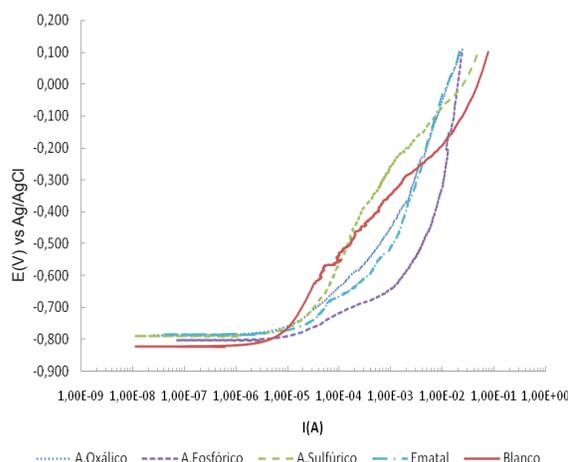
Figura 9. Curvas de polarización anódica (ASV) de probetas de aluminio termorrociado sobre acero al carbono, sometido a diferentes tratamientos químicos superficiales, sin tanino luego de 5 meses de evaluación.

Polarización anódica: En la Figura 9, las menores densidades de corriente anódica pertenecen al blanco ($0,2 \times 10^{-5} \text{ A/cm}^2$) seguida por las probetas selladas con la solución de ácido sulfúrico

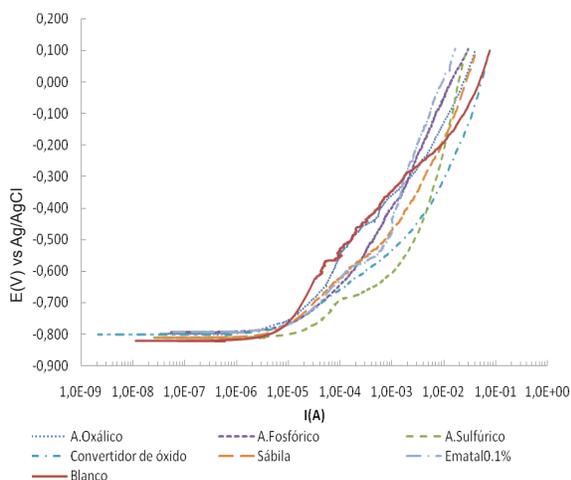
Figura 10. Curvas de polarización anódica (ASV) de probetas de aluminio termorrociado sobre acero al carbono, sometido a diferentes tratamientos químicos superficiales, con tanino luego de 5 meses de evaluación.

($2,0 \times 10^{-5} \text{ A/cm}^2$). Mientras que en la Figura 10 se muestra un incremento de las densidades de corriente de corrosión (i_{cor}) para los tratamientos hasta un orden de magnitud ($1,0 \times 10^{-6} \text{ A/cm}^2$ a $1,0 \times 10^{-5} \text{ A/cm}^2$), respecto al blanco, siendo las probetas selladas con ácido sulfúrico más tanino las que alcanzaron la mayor actividad. Como puede notarse, con el uso de esta técnica no se obtuvieron resultados que permitieran indicar que el uso de alguno de estos tratamientos mejora el comportamiento del termorrociado con aluminio;
